Uit tijdschrift "Ons Meetjesland",
1970, 3de jaargang, nr. 2

Het verdwenen "Kasteel Lauweryn" te Watervliet

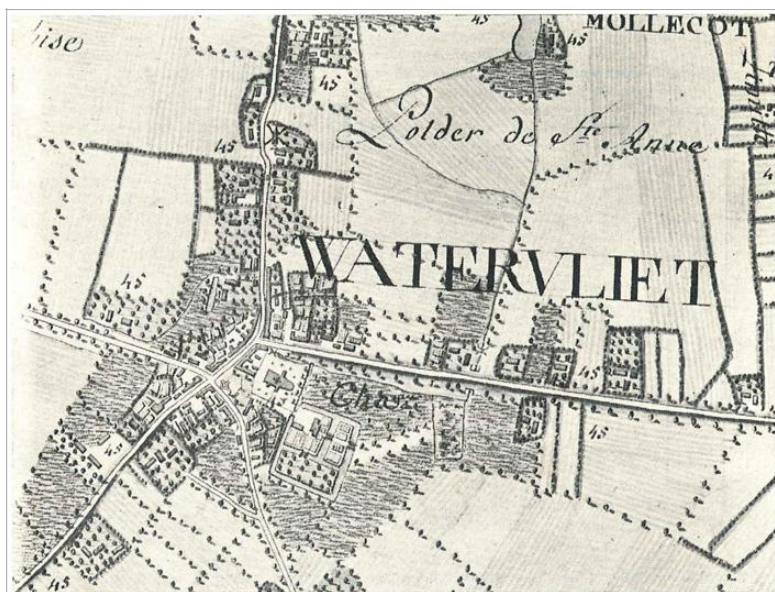
Het centrum van Watervliet volgens de kaart van Ferraris, met de kerk, het plein, de schutterswip, de molen en het «Kasteel Lauweryn».

Ik heb nu reeds vaak de kaarten van Ferraris gebruikt, ook voor andere opzoekingen, en ik meen te mogen zeggen—rekening houdend met de toenmalige middelen en omstandigheden—dat deze kaarten zeer betrouwbaar zijn. Ik besloot dan ook, na de opgravingen van het Wilhemmietenklooster, onmiddellijk met de opzoekingen naar het huis Lauweryn te beginnen.

De grondvesten en keldervloeren lagen allemaal proper opgekuist. Op de noordzuidkant van het gebouw ziet men funderingen van jongere datum, die op niets uitlopen; door het feit dat ook dit gedeelte reeds op de kaart van Ferraris als bebouwd aangeduid staat, dateren ze bijgevolg van vóór 1775. Volgens de afmetingen van de stenen zullen zij echter slechts kort vóór dit jaar aangebracht zijn, waarschijnlijk ter gelegenheid van het onderbrengen van een brouwerij op het kasteel.

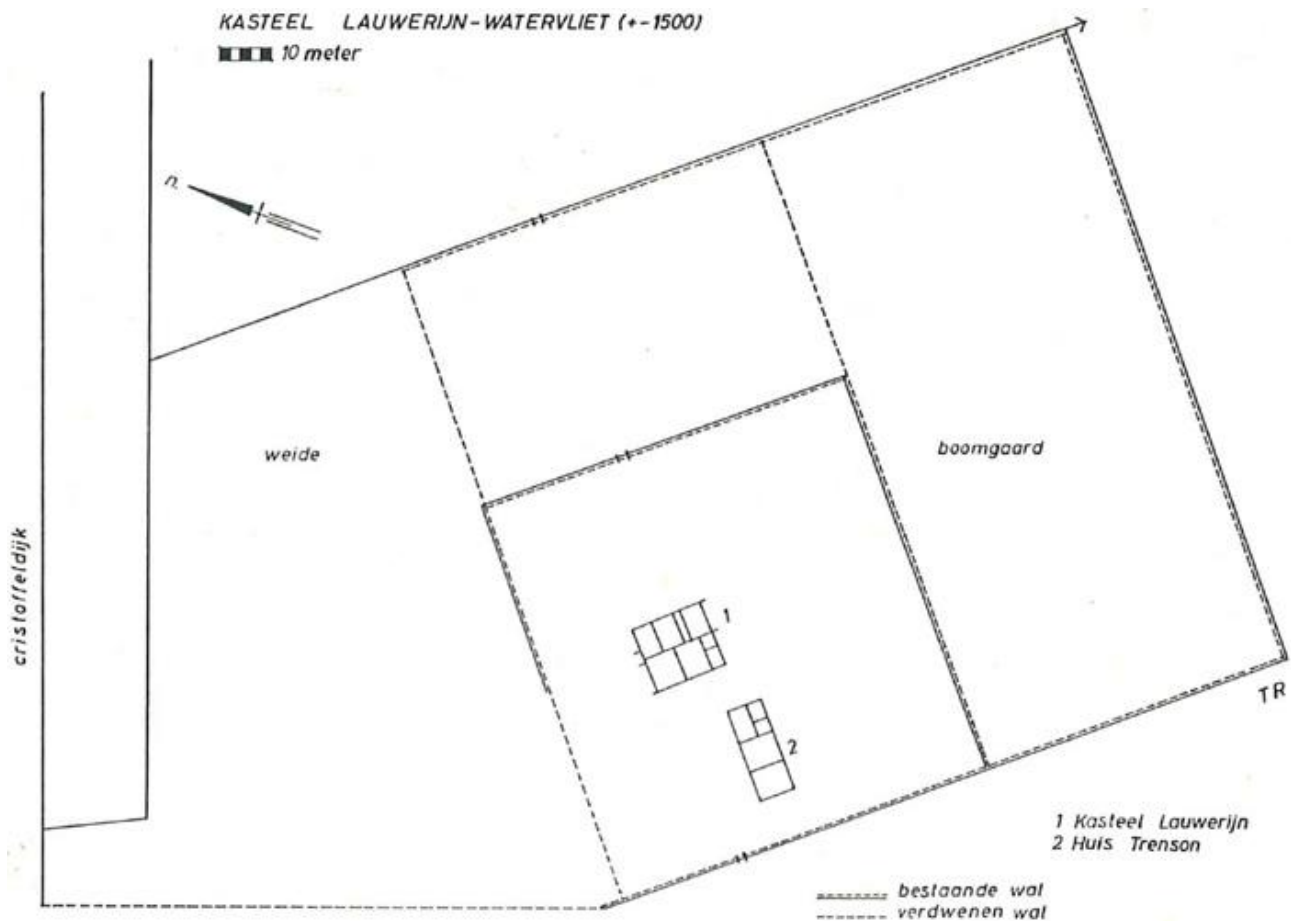
Op 23 oktober 1963 werd er begonnen met de eigenlijke opgravingen. Spoedig werden de eerste grondvesten gevonden, die een gemiddelde diepte hadden van 1,40 m. De breedte van de buitenmuren was 0,75 m tot 1 m. Bij het volgen van deze ontdekte grondvesten vond men de eerste kelder, waarin nog twee treden zichtbaar waren, die de ingang van deze kelder aanduiden. De lengte van de treden was 1 m, de breedte 0.23 m en de hoogte 0.20 m; zij bestonden uit kleine steentjes van 16 x 3.8 x 8 cm. In de vloer van de onderste of eerste trede was er ook een putje, dat waarschijnlijk gediend heeft om doordringend grondwater op te vangen, dat daarna uitgeschept kon worden. Er werden daarbij verschillende scherven gevonden, waaronder lichtgroene, lichtbruine (van jongere datum), veel dikgeroeste nagels, kleine scherven arduin en zeer veel stukjes schalie. Bij de grondvesten die deze eerste dag werden ontdekt is het mij opgevallen, dat deze meestal bestonden uit gebroken en herbruikte bakstenen.

Bij het verder reinigen van de kelder en de grondvesten. heb ik terug een eigenaardigheid gevonden: twee muren in baksteen, in de lengte gemetseld, met een tussenruimte van 0,85 m; onderaan gaan deze muren naar elkaar toe. De bakstenen hebben hetzelfde formaat als deze van de grondvesten. De tussenruimte is geteerd geworden en die muren sluiten tegen de keldermuur aan; dit alles was nog duidelijk zichtbaar. Bij het volgen van de smalle keldergang vond ik nog een tweede kelder, die van een jongere datum was, alleszins na 1700 aangebracht. Daarin trof ik geen bevloering aan, wèl twee treden uit harde witsteen.

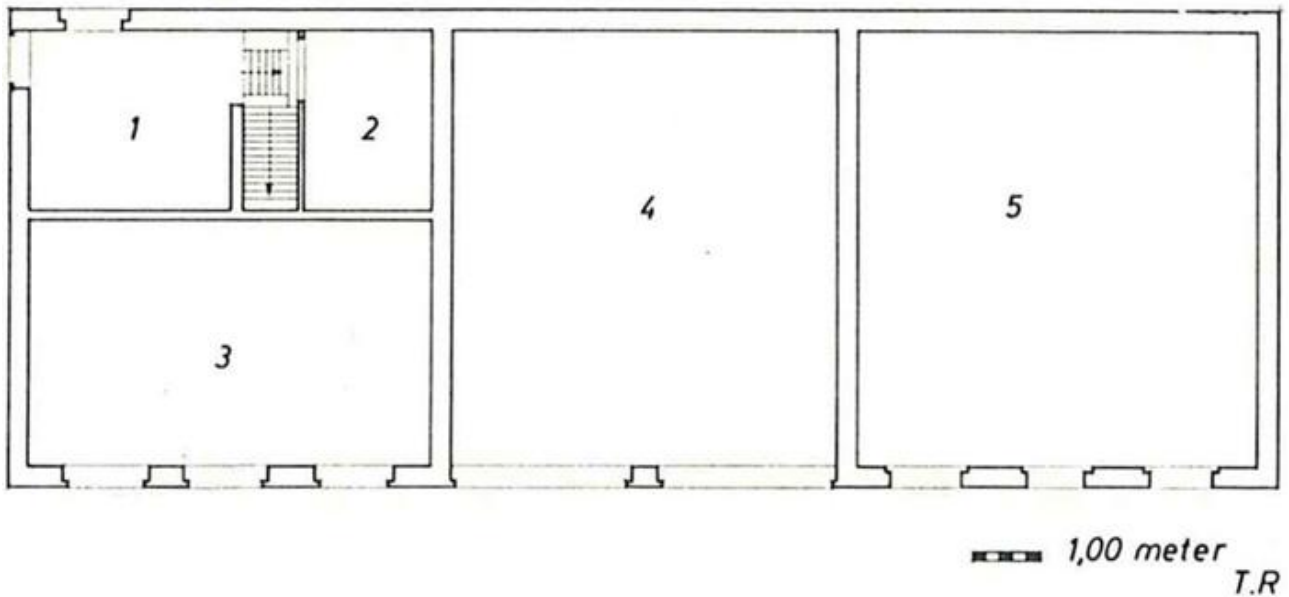
REMISE LAUWERIJN WATERVLIET

Hier volgt nog iets meer over de oude stallingen van Lauweryn, of het huidige huis Trenson. Dit woonhuis diende vroeger inderdaad voor stalling of «remise» van de vroegere eigenaars van het kasteel. Over dit gebouw kan men zeggen, dat er in de loop van de tijd weinig aan verbouwd werd. Enkel is er aan de linkerkant van het gebouw een gedeelte dat vroeger in hout was, ofwel open stond, tot aan het dak gedicht geworden. Dit moet gebeurd zijn omstreeks 1800, want het werk is uitgevoerd in Scheldesteen. Van de paardestal werd er al jaren geleden een koestal gemaakt. Van de twee bergplaatsen voor voertuigen is de ene gebleven zoals ze eertijds was, doch de tweede—waarvan de poortopening gedicht is—werd verdeeld in drie plaatsen, waarin regelmatig jonge runderen worden geplaatst.

De huidige woonkamer zal wel, als plaats, origineel bewaard gebleven zijn, doch de oude haard is reeds tientallen jaren vervangen door een gemetselde muurschouw met Leuvense stoof.

De achterkeuken heeft een hoekschouw, waarvan men moeilijk kan bepalen wanneer zij gebouwd is. Hier vinden wij ook de trap die naar de zolder leidt en de ingang van de kelder, met een voutkelder-trapdeur, die—wanneer zij dicht lag—toeliet de kleine op- of hoogkamer te bereiken, over deze kelderdeur. Kelder en opkamer zijn zo goed als onveranderd gebleven.

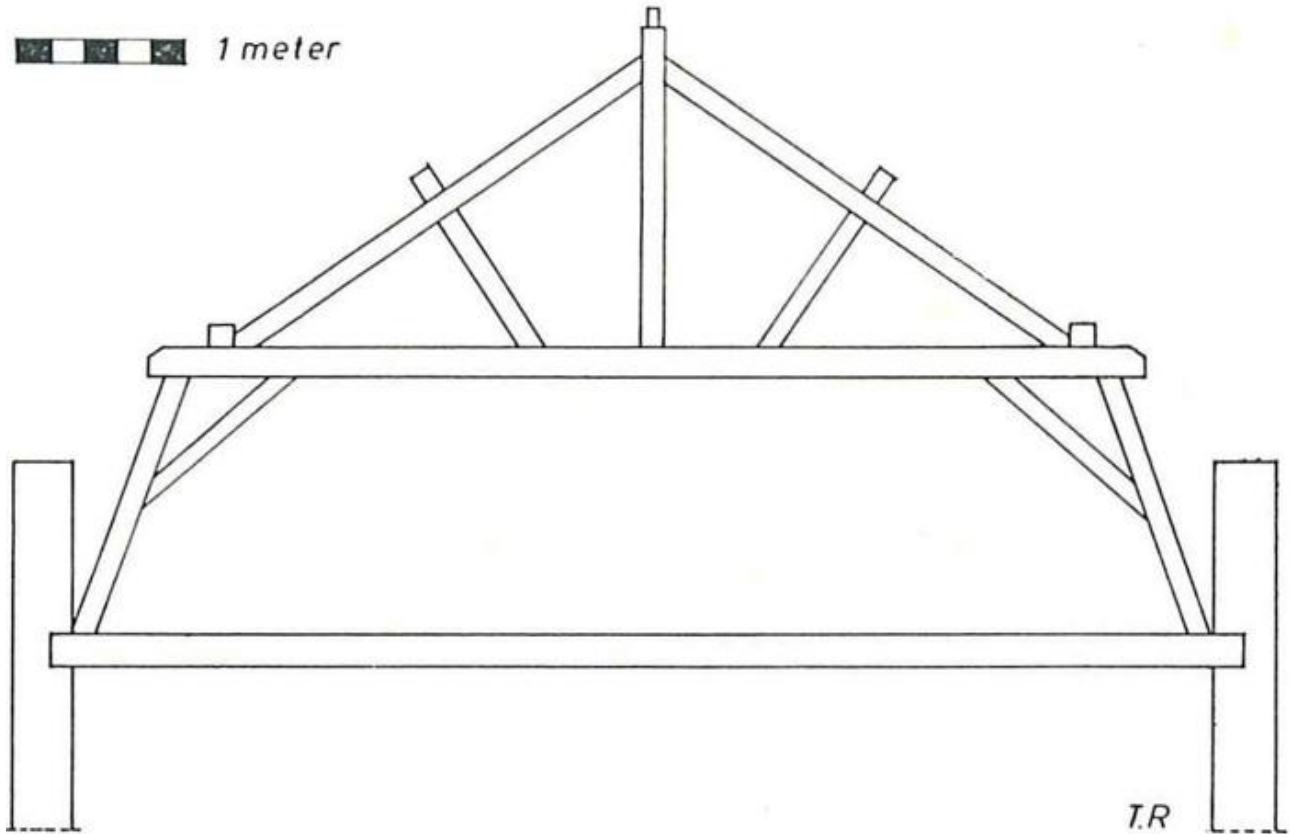
REMISE LAUWERIJN - WATERVLIET

Nu rest ons nog de zolder. Deze heeft een schaargebint, genummerd van I tot en met VI. Op het gebint nummer III zijn de beginletters A. D. aangebracht, maar dan op een wijze die ons zou doen besluiten, dat ze door de een of andere grapjas daar geplaatst werden.

Buiten het gedeelte boven de keuken, dat verder opgebouwd is tot onder het dak, werd er dus eigenlijk niets aan het huis Trensou veranderd. Spijtig dat er geen tekening bestaat van het vroegere huis en de «remise» Lauweryn, want deze zou ons werk een grote stap vooruit gebracht hebben !

Afmetingen van de stenen van het huis Trenson :

lengte: 22 x 22,50 x 23 cm

breedte: 10 x 10,50 x 11 cm

dikte: 5 x 5,50 x 6 cm
